Nytt larm: Bygghissarna som kan bli dödsfällor – inspektörer vågar själva inte åka

På kort tid har Arbetsmiljöverket stoppat ett flertal bygghissar. Det rör hissar som monterats i byggställningar som myndigheten nu larmar om. Läget är så allvarligt att inspektörer från Arbetsmiljöverket inte använder hissarna.

BYGGNADSRARBETAREN 240429

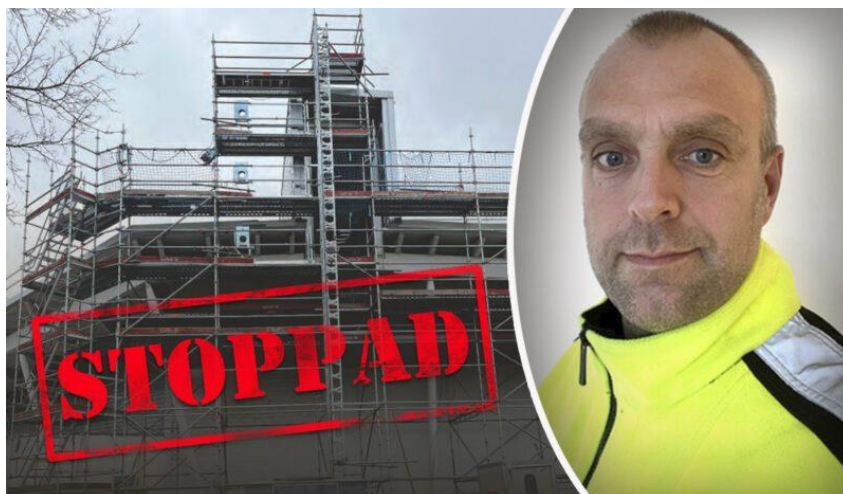
Det brast i beräkningar och infästningar på den här kombinationen av hiss och ställning i Gustavsvik, Örebro. Därför beslöt Arbetsmiljöverket om ett omedelbart förbud. Arbetsmiljöinspektör Emil Gustafsson har sett flera liknande exempel. Foto: Arbetsmiljöverket

27/2 Gustavsvik, Örebro. Omedelbart förbud på hiss och ställning.

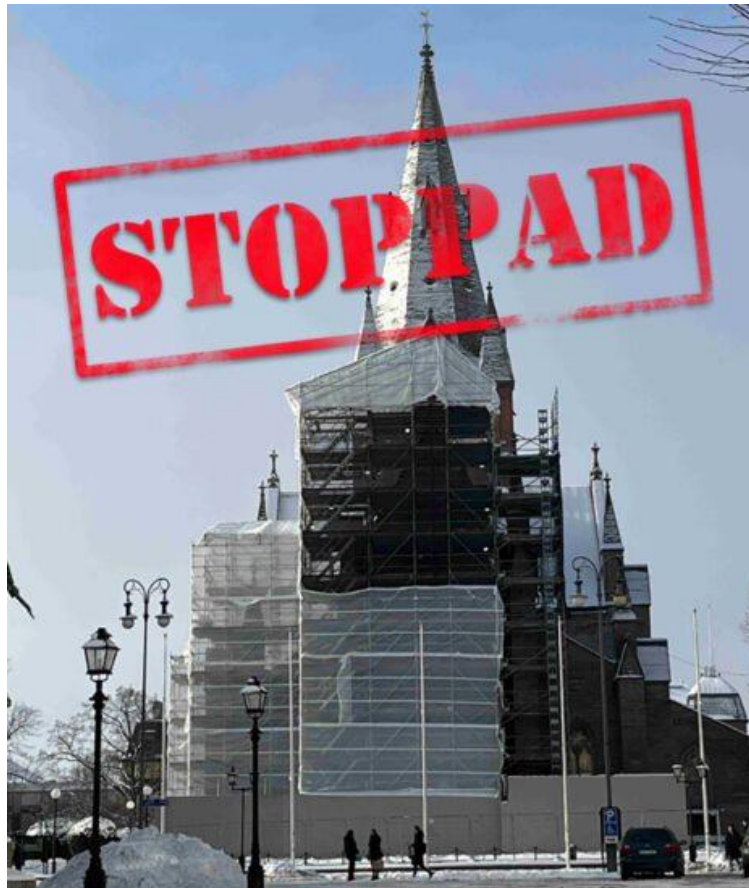
Också vid renoveringen av S:t Nicolai kyrka i Örebro blev det ett omedelbart förbud på grund av brister i beräkningar och infästningar för bland annat kombinationen hiss och ställning, samt väderskydd. Väderskyddet togs senare bort. Foto: Arbetsmiljöverket

14/2 S:t Nicolai kyrka Örebro. Omedelbart förbud på hiss, ställning och väderskydd.

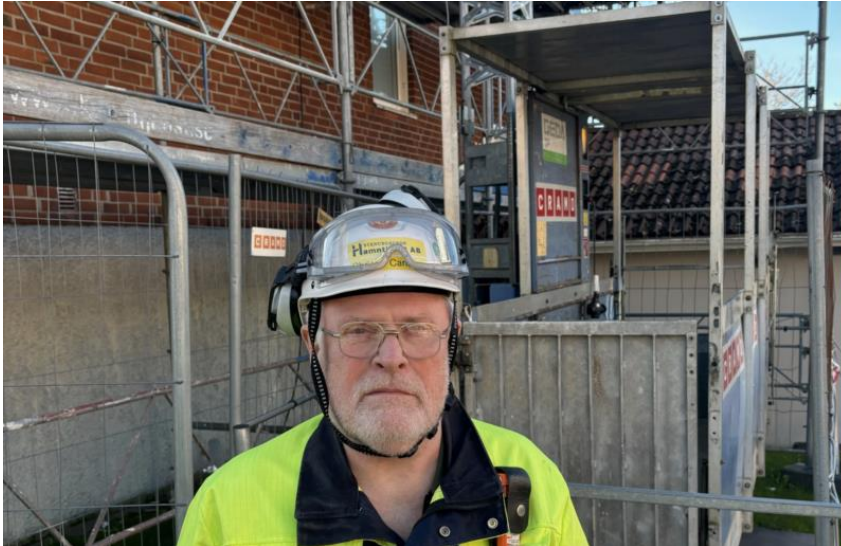
”När man ansluter en hiss blir det extra krafter som man måste ha infästningar för”, säger Christer Carlsson, erfaren ställningsbyggare och huvudskyddsombud på Stenungsunds Hamntjänst. Bakom honom en hiss som förankrats i väggen. Foto: Björn Persson

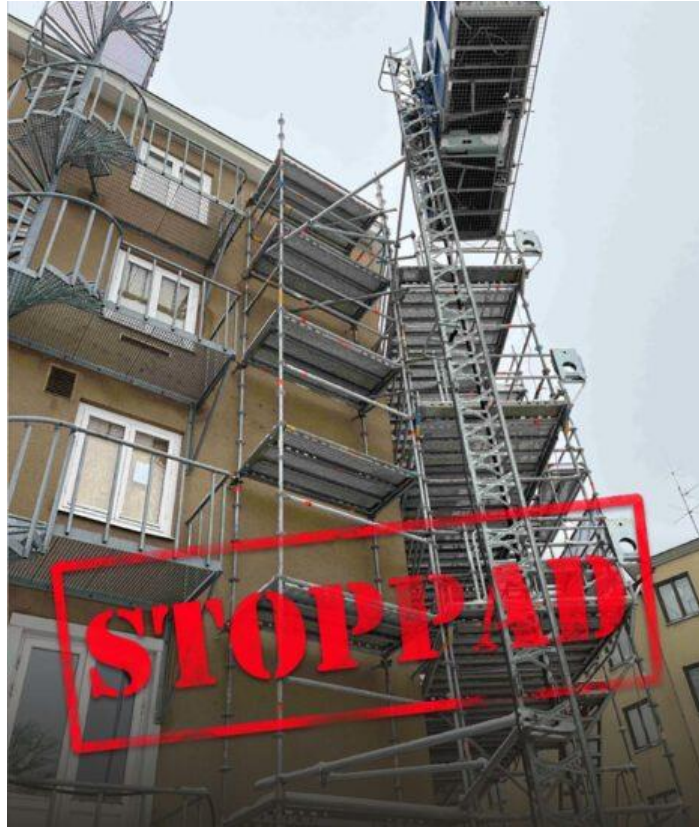
Också på den här hissen vid Vasastrand i Örebro hittade Arbetsmiljöverket en rad allvarliga brister. Bas U på platsen beslöt att själv avbryta arbetet både på hiss och ställning.

15/2 Vasastrand Örebro. Arbetsmiljösamordnaren avbröt själv arbetet på hiss och ställning.
